# Le cas de l'aéroport Aguadilla (25/04/2013)

## 1. Présentation

Ce rapport rend compte de l'étude approfondie d'un cas de PAN observé sur le site de l'aéroport Rafael Hernandez à Aguadilla, Porto Rico, le 25 avril 2013 à 21h20 (heure locale) à partir de témoignages, d'un enregistrement vidéo et de données radar.

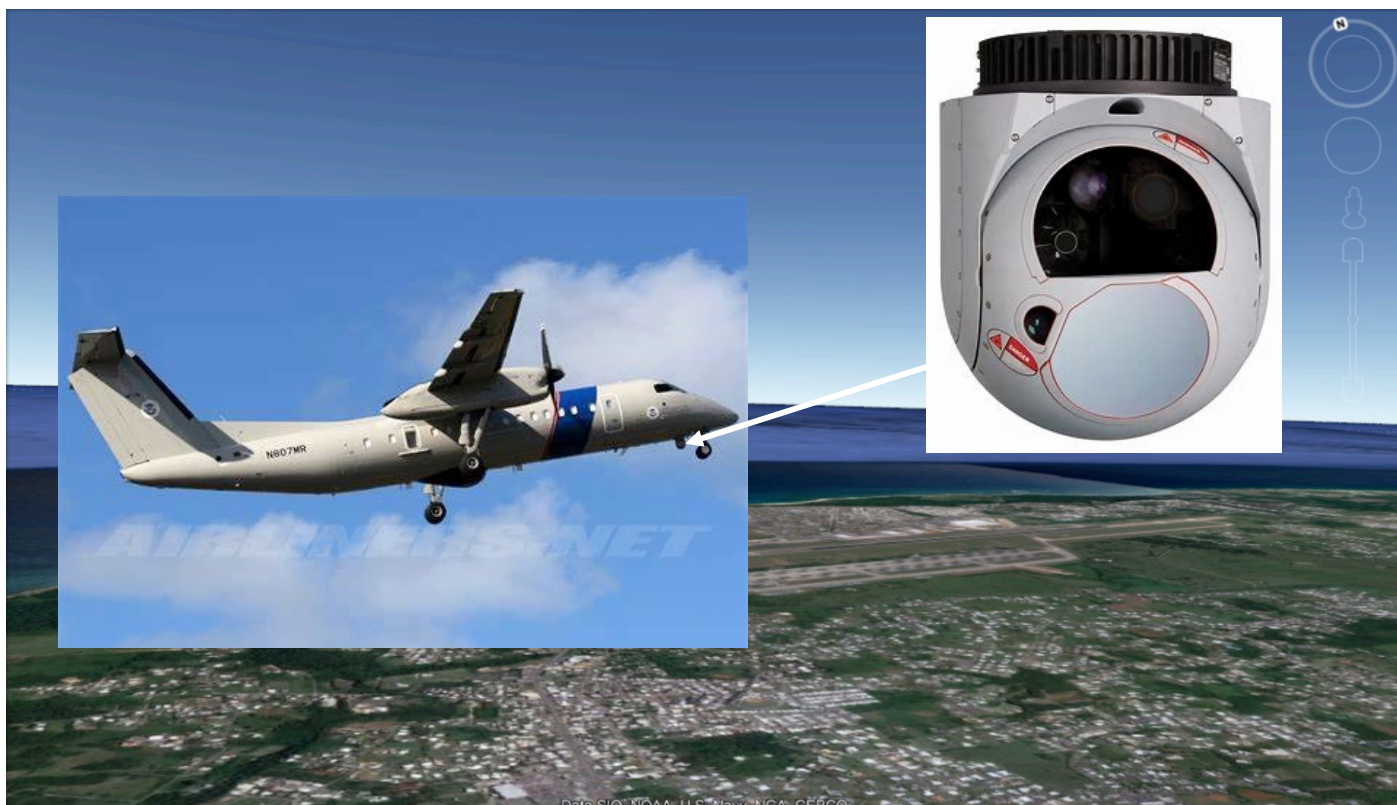
Figure 1

L'enregistrement vidéo provient de la boule optronique WESCAM MX-15D montée sous le nez d'un DHC-8 américain de surveillance et de protection des frontières (CBP : customs and border protection). Le capteur infrarouge du système opère dans la bande Infrarouge moyen MWIR entre 3 et 5 microns.

L'enregistrement permet de visualiser les images infrarouges du PAN et du paysage en arrière-plan et, en incrustation, les paramètres numériques suivants :

**Analyse de la trajectoire avion** : les positions relevées sur la vidéo correspondent parfaitement (positions et timing) à celles établies à partir des données radar : cette correspondance accrédite la véracité des témoignages et l'authenticité de la vidéo (voir figure 1).

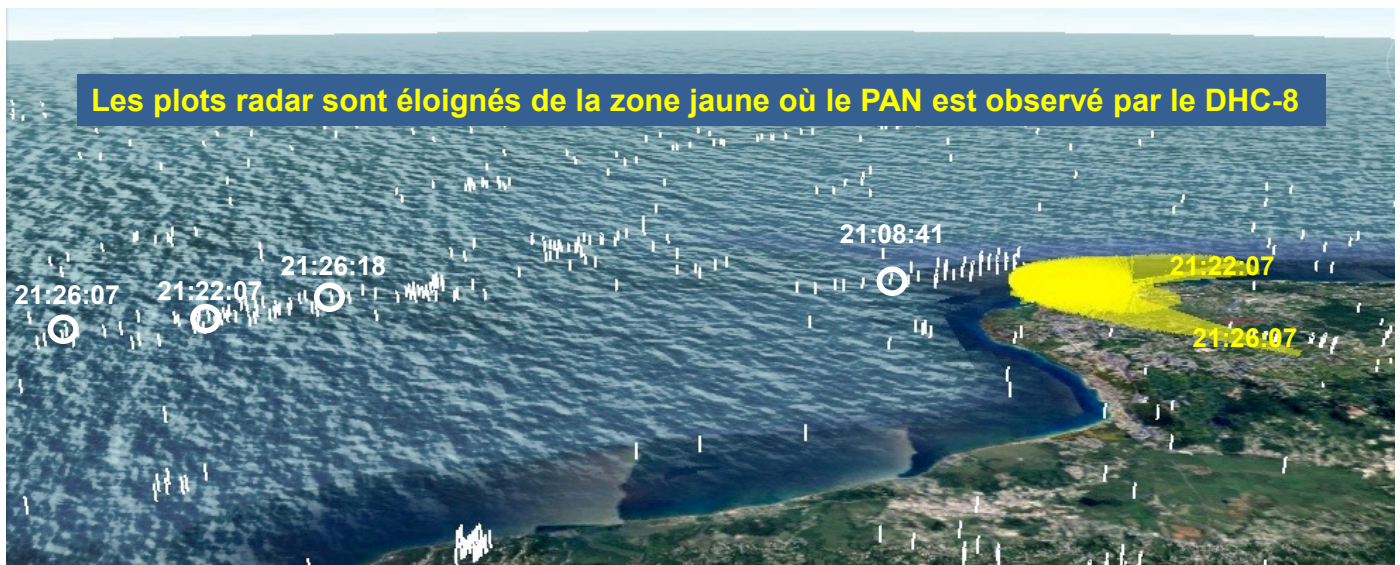
Fig. 4 – Positions successives de l'écho qui a alerté les contrôleurs

La trajectoire de ce plot est très erratique autour d'une direction moyenne incontestablement bien définie (ouest/sud-ouest) ; les errements de position peuvent être expliqués par le fait que les échos radar, générés par des formations nuageuses comme il a été dit plus haut, s'attachent aux pics de densité dont la position peut être très variable. Toutefois, il est étonnant de ne voir qu'une seule formation nuageuse par tour d'antenne, cette formation n'étant sans doute pas isolée. L'hypothèse d'un bateau ou d'un drone ne peut être écartée.

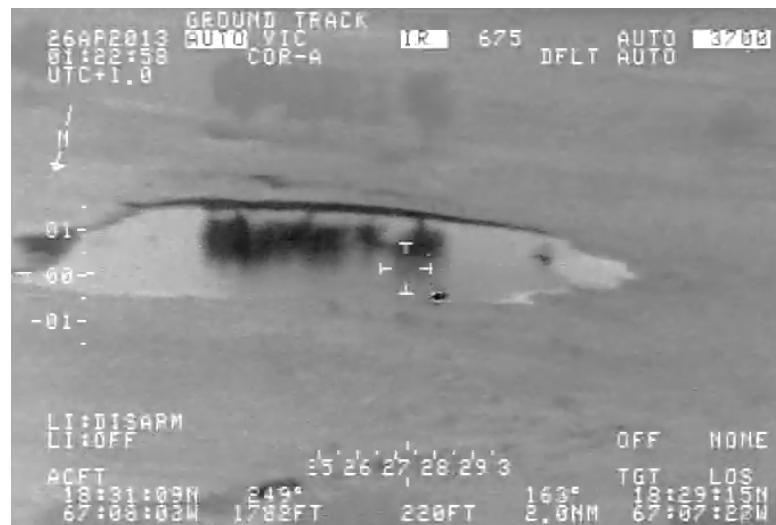
Fig. 5 – Inversion de contraste

L'ombre des arbres semblait plus intense que les arbres eux mêmes. En fait, nous sommes en contraste inversé ; la mare reflète le ciel qui est froid, mais les arbres écrantent le ciel, d'où un fort contraste.

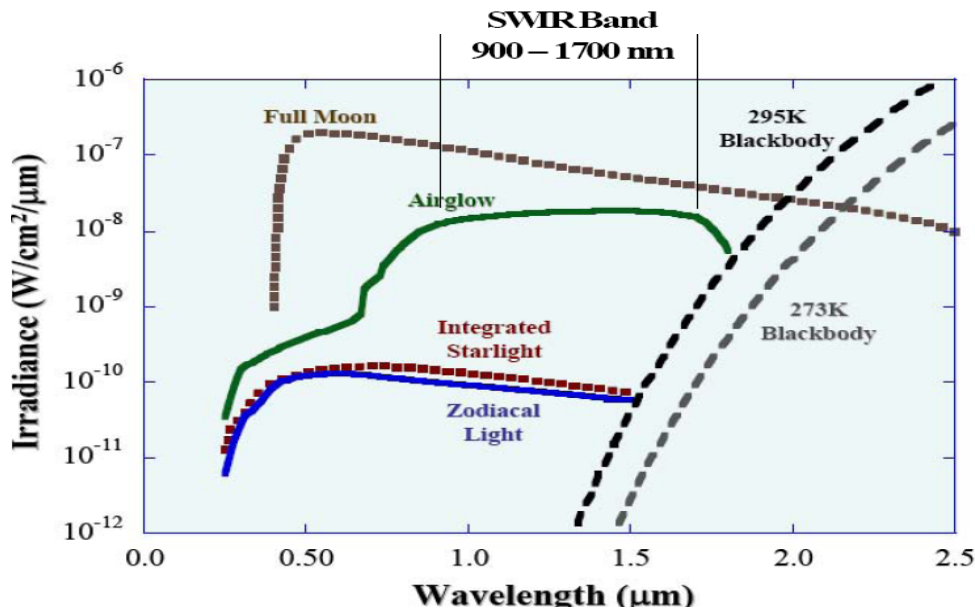
Fig. 6

L'albedo de la lune est très faible (environ 7 %), et en infrarouge thermique, son émission est également faible (« équivalente » à un corps noir à 150°K). Comme on peut le voir sur la figure ci-dessous, même la pleine lune, qui pourtant correspond à une nuit de type 1 en vision BNL, a une contribution négligeable au-delà de 2 µm par rapport à un fond à 300K.

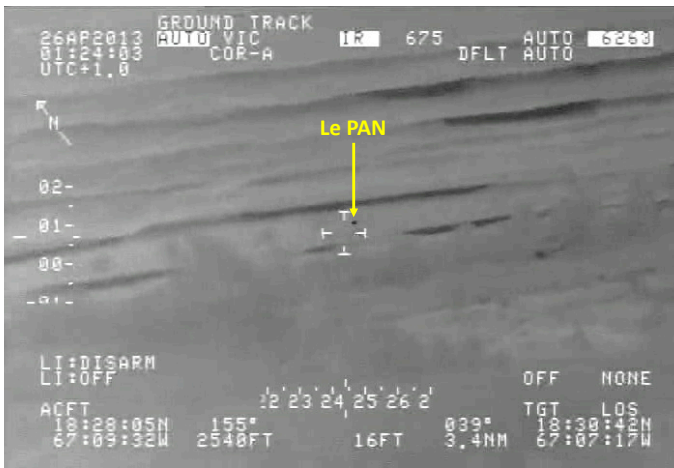
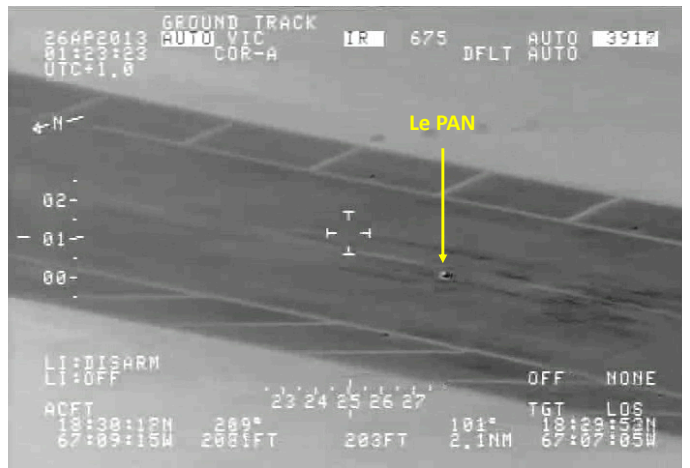
Les valeurs trouvées sont : 1,1 m à 8 km, 1,2 m à 6 km, 1,3 m à 4 km.

On peut ainsi affirmer que le diamètre maximum de l'objet est de l'ordre de 1,2 m, mais que son diamètre apparent augmente légèrement quand l'objet est plus proche de l'avion, sans doute à cause de l'accroissement de sa luminosité.

**Fig. 7 – Sur l’image de gauche, la distance target est 6300 m, la taille calculée est 1,2 m – Pour 3900 m (image de droite), la taille est 1,3 m, confirmée par comparaison avec la largeur (45 m) de la bande centrale de la piste – la taille maximale est celle d’un objet proche du target c’est à dire proche du sol.**

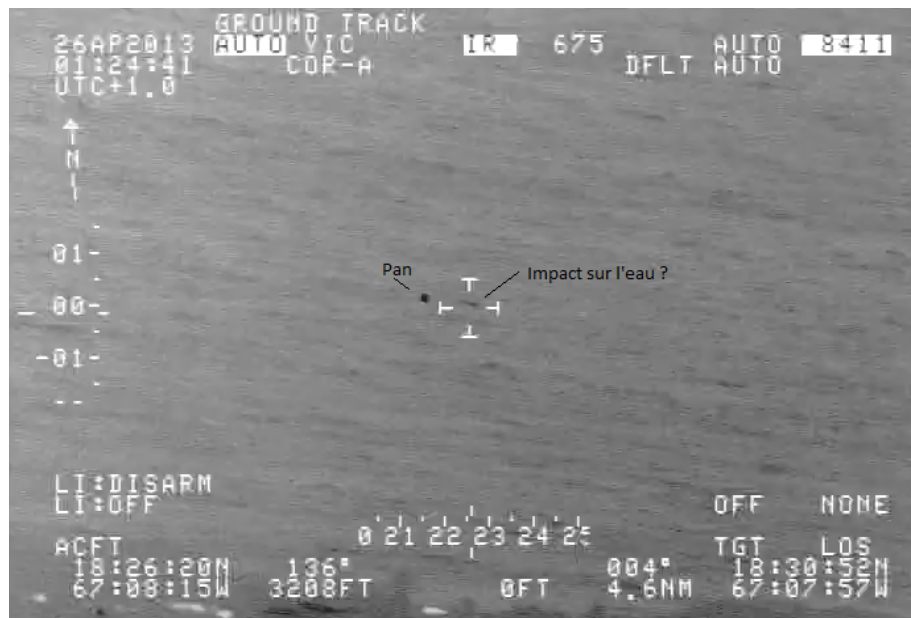
Un phénomène « physique » étrange survient quand le PAN semble impacter l'eau. L'explication qui est donnée dans le rapport SCU fait référence à un phénomène appelé vaguelette de Bernoulli : le principe serait basé sur l'effet de déplacement d'eau par le corps en déplacement sous l'eau, qui crée ainsi une vaguelette qui remonte vers la surface. En remontant, cette vaguelette se dilate et se refroidit ce qui expliquerait, selon le rapport, que la caméra puisse suivre un point « froid » dans l'eau marquant la position de l'objet. **Attention, on est en contraste inversé : un point noir est un point chaud et non plus froid !!** Nous ne connaissons pas cet effet et donc ne pouvons conclure, hormis le fait que l'eau n'est pas transparente au rayonnement infrarouge et donc que la caméra ne peut pas détecter l'objet immergé si tel est le cas.

Fig. 9 – Impact du PAN sur la mer ?

Nous n'avons pas connaissance d'objet volant, même dans le cas d'un UAV de conception avancée, capable de changer de milieu en plongeant dans l'eau à grande vitesse. On n'observe pas, en tout cas, de variation de vitesse qui, pour les objets que nous connaissons, accompagnerait les changements de milieu.

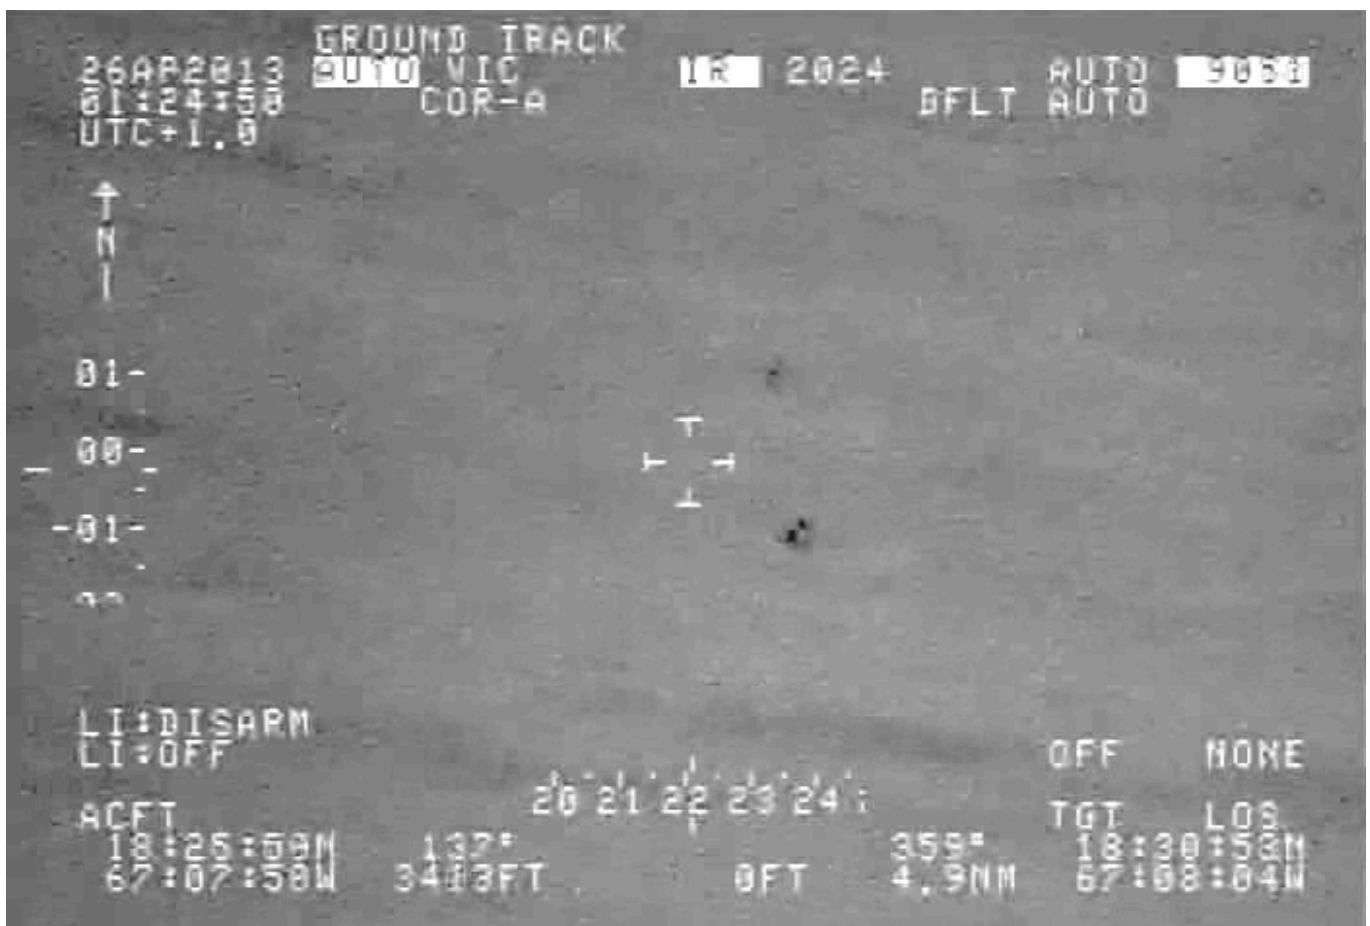
**Fig. 11**

La phase de dédoublement en fin de la séquence vidéo dure 10,5 secondes (1:24:42 à 1:24:52) ; la distance angulaire entre les 2 « objets » augmente jusqu'à 0,044 degré, ce qui représente une distance minimale de 7 mètres, et de 60 mètres dans l'hypothèse où le PAN et son double hypothétique volent dans le même plan horizontal au niveau de la mer.

Plusieurs hypothèses ont été formulées pour expliquer le dédoublement de l'image de l'objet :

- anomalie liée au système d'acquisition de l'image avec une réflexion parasite (hypothèse questionnée par l'absence d'atténuation de l'image réfléchie),

- vol en essaim de deux drones en vol rapproché, puis séparation temporaire (scénario possible physiquement),
- rupture ou dédoublement de l'objet type drone à l'impact sur l'eau,
- effet de mirage type fata morgana avec réfraction sur des couches d'air froides (voir Annexe B), mais les conditions météorologiques et la possibilité de mirage en infrarouge ne sont pas démontrées.

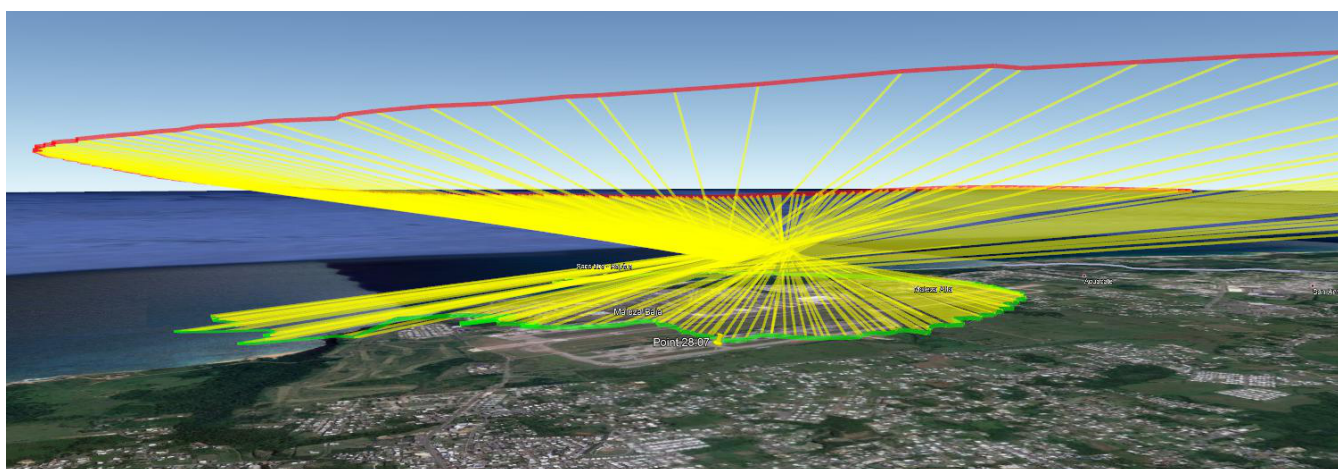
Fig. 12 – En rouge : trajectoire du DHC-8 ; en vert : positions du target ; en jaune : les lignes de visée

**Analyse de la courbe des positions du target** : l'analyse des coordonnées et de l'altitude du target montre clairement que les positions du target correspondent aux points sol qui sont dans l'axe de la ligne de visée, en arrière-plan du PAN : de fait, le laser mesurant la distance avion-target n'accroche pas sur le PAN, mais sur le sol. **Le target n'est pas le PAN.**

**Lignes de visée** : elles forment une nappe qui présente une particularité tout à fait intéressante au plan de l'élaboration des hypothèses de trajectoires possibles du PAN ; en effet, **les croisements des lignes de visée sont concentrés dans une zone de dimensions restreintes à proximité immédiate de l'aéroport** (voir les figure 12 et 13).

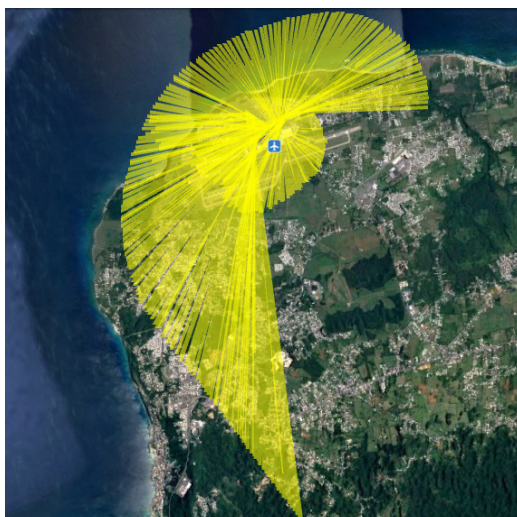
Les distances réelles avion/PAN restant indéterminées ; **il n'est pas possible de déduire de la vidéo ni la position du PAN sur la ligne de visée, ni sa vitesse, ni son altitude. On peut seulement affirmer que la projection de sa trajectoire est inscrite à l'intérieur de la zone jaune balayée par les lignes de visée (figure 13).**

Fig. 13 – La projection de la trajectoire du PAN est dans la zone jaune

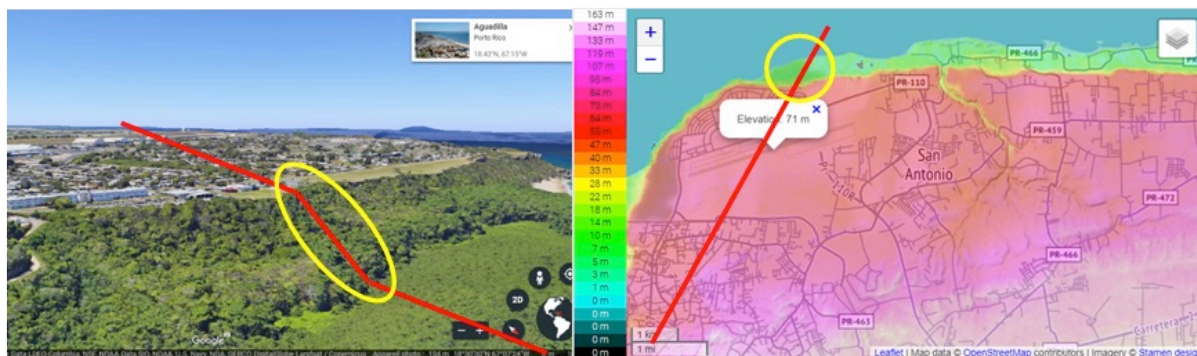
- secondes 1 à 9 : plusieurs ajustements en site de la caméra provoquent des modifications de la ligne de visée, donc du point visé par la caméra, d'où résultent des variations importantes de la distance target,
- secondes 20 à 26 : l'opérateur commande le grossissement 675 ; il doit corriger le site de la caméra pour garder le PAN dans le champ optique et change donc la position du point sol visé.
- secondes 9 à 10 et seconde 108 : le franchissement de la côte présente un dénivelé important, d'où les brusques variations de la position du point sol visé et de la distance target,

Fig. 14 – La forte déclivité du terrain au passage de la côte provoque l'important changement de position du point visé par la caméra et donc de la distance laser

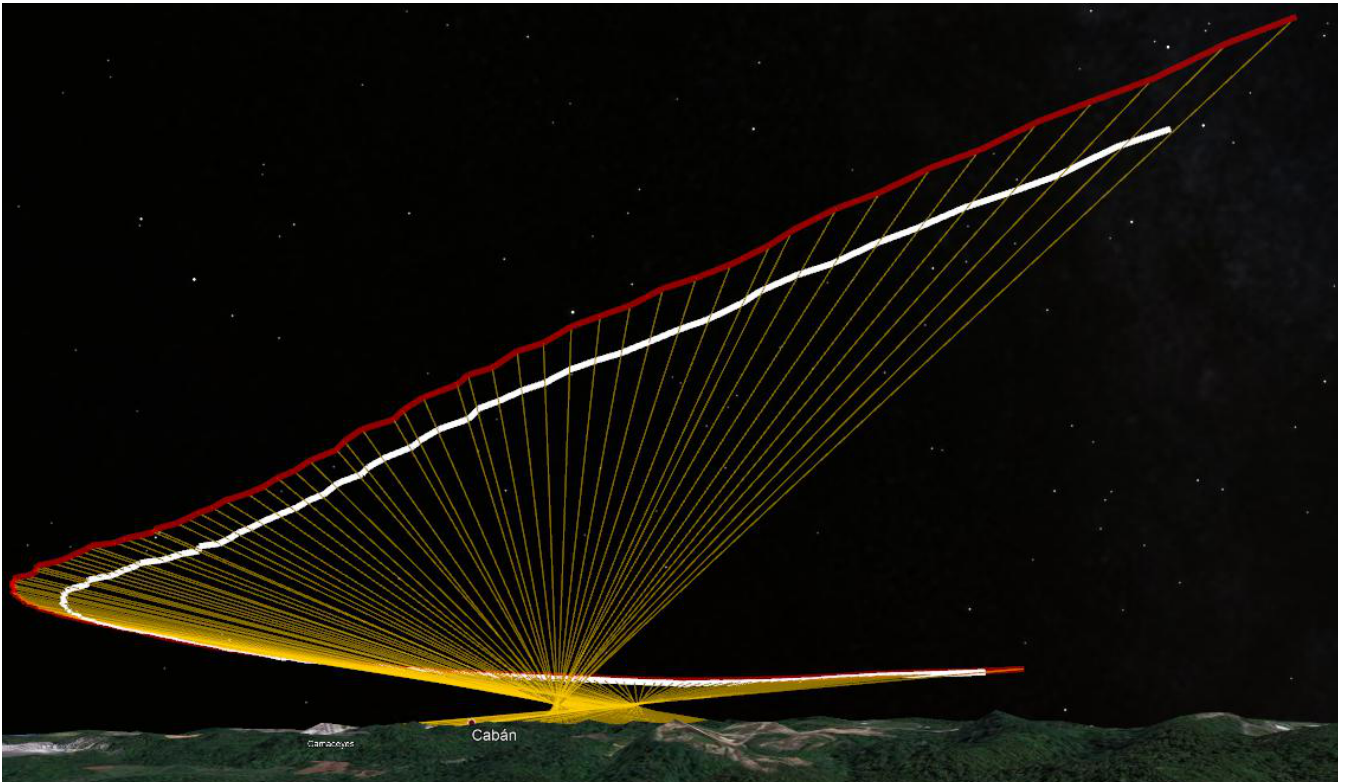
La position du PAN à un instant t est calculée en recherchant sur la ligne de visée correspondante le point d'altitude Z avion – 100 ft.

**Fig. 17 – Trajectoire PAN (en blanc) à 100 ft en dessous du DHC-8 (en rouge)**

- les paramètres de vol du PAN , très proches de ceux de l’avion, suggèrent des performances comparables à celles de l’avion, notamment en termes de vitesse,
- la trajectoire est plausible aux plans géométrique et cinématique.

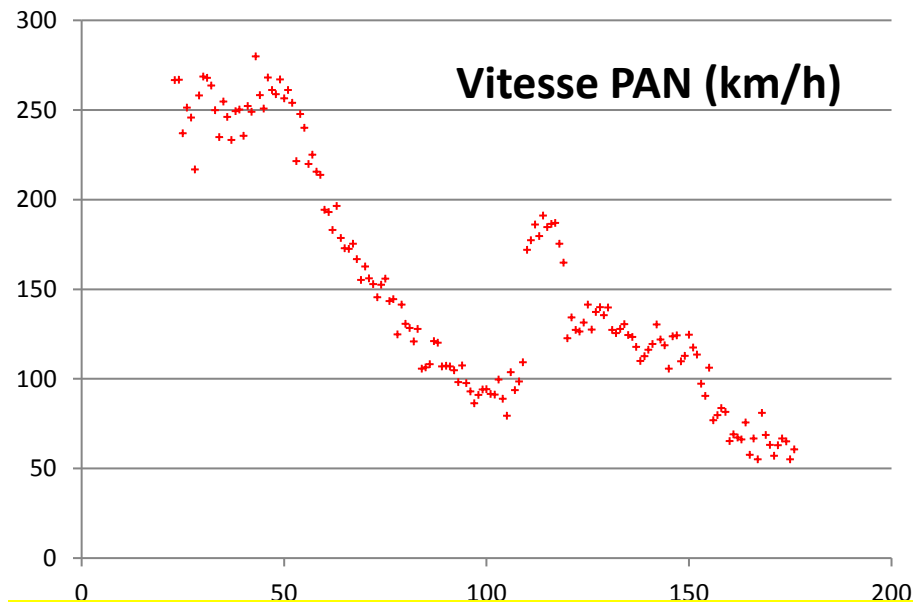
- la vitesse du PAN, de l'ordre de 280 km/h jusqu'à la seconde 48, décroît ensuite pour se stabiliser autour de 100/120 km/h ; elle présente une discontinuité à la seconde 109, expliquée par le décrochement d'altitude terrain.

Fig. 19 – Vitesses sur la trajectoire PAN en suivi de terrain à 100 ft

Les éléments de trajectographie et de vitesse n'apportent pas d'informations significatives permettant de valider ni de rejeter l'hypothèse d'une trajectoire en suivi de terrain.

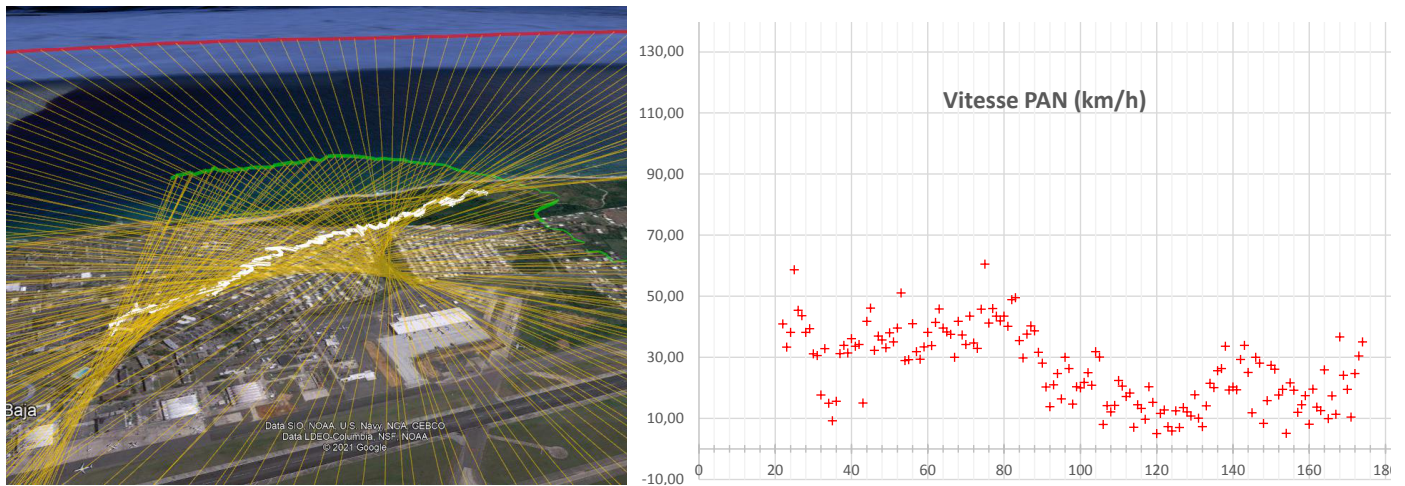
Pour des couples de valeurs (Z1,VZ) voisins du couple (1000 ft,-2 ft/s), la trajectoire du PAN est quasiment rectiligne et parallèle à la piste ; elle se développe sur une distance très courte, comparativement aux autres trajectoires, au-dessus de l'agglomération jouxtant l'aérodrome au nord. La vitesse horizontale est stable en dessous de 50 km/h.

**Fig. 22 – Trajectoire PAN pour le couple 1000 ft/-2 ft/s**

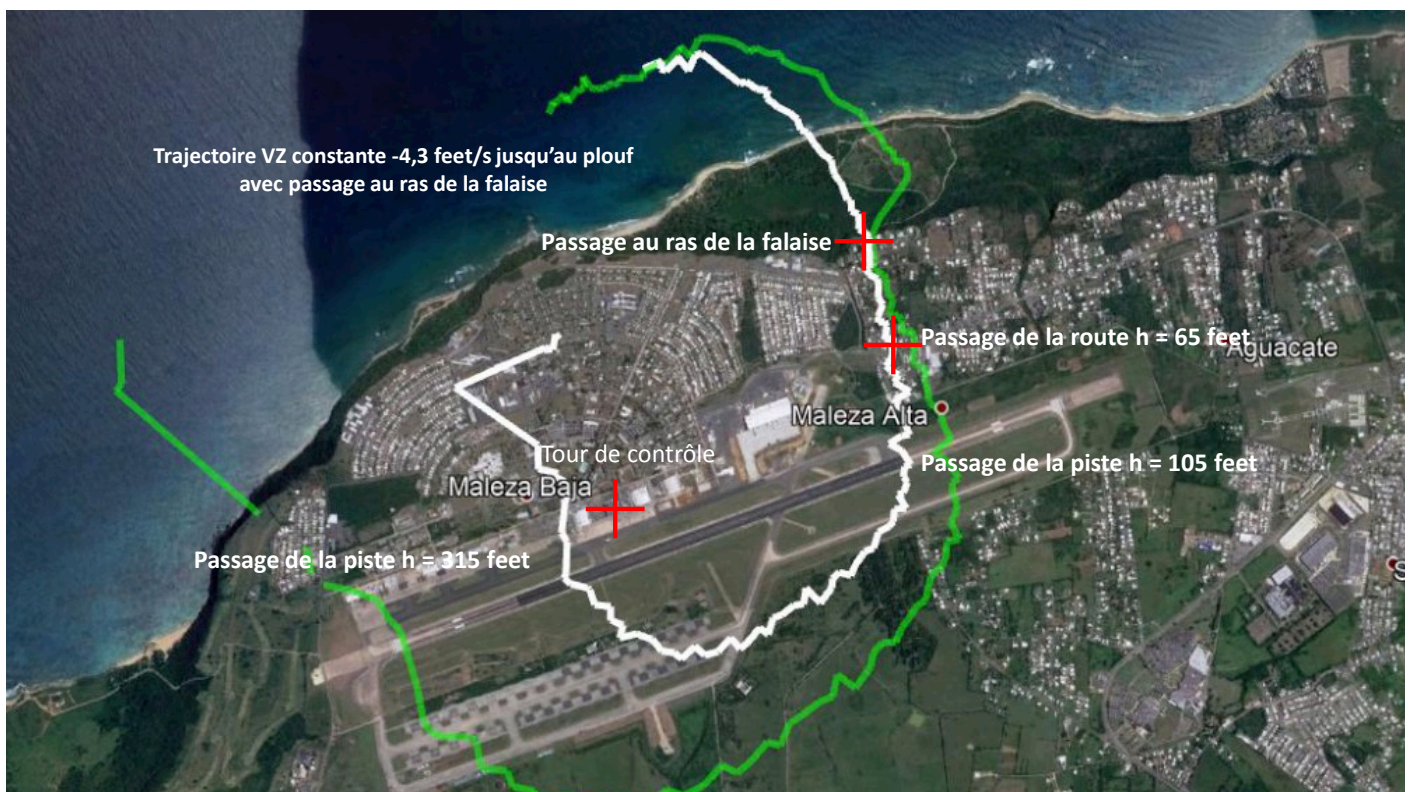
La capacité de ricocher ou de réémerger suppose une faible vitesse verticale du PAN en finale, d'où la contrainte de passer la falaise (seconde 108) à très faible hauteur : la vitesse verticale se situera dans la fourchette -4,3 ft/s (passage au ras de la falaise) à -5,2 ft/s (passage de la falaise à une hauteur d'environ 40 ft).

**Fig. 23 – Trajectoire PAN pour VZ = -4,3 ft**

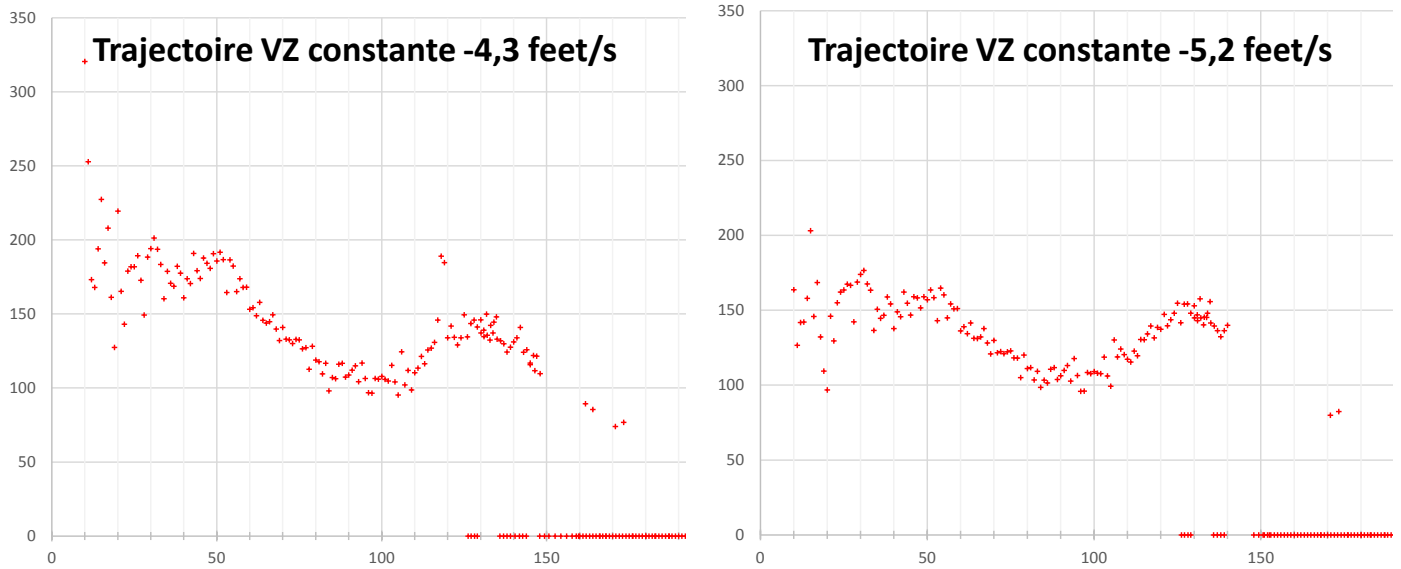
Si on considère une trajectoire iso-vitesse verticale, l'altitude Z1 sera dans la fourchette de 640 à 780 ft. Les profils de vitesses pour les 2 valeurs de VZ, déterminant la fourchette 80 à 200 km/h, sont les suivants :

**Fig. 24 – Profils de vitesses**

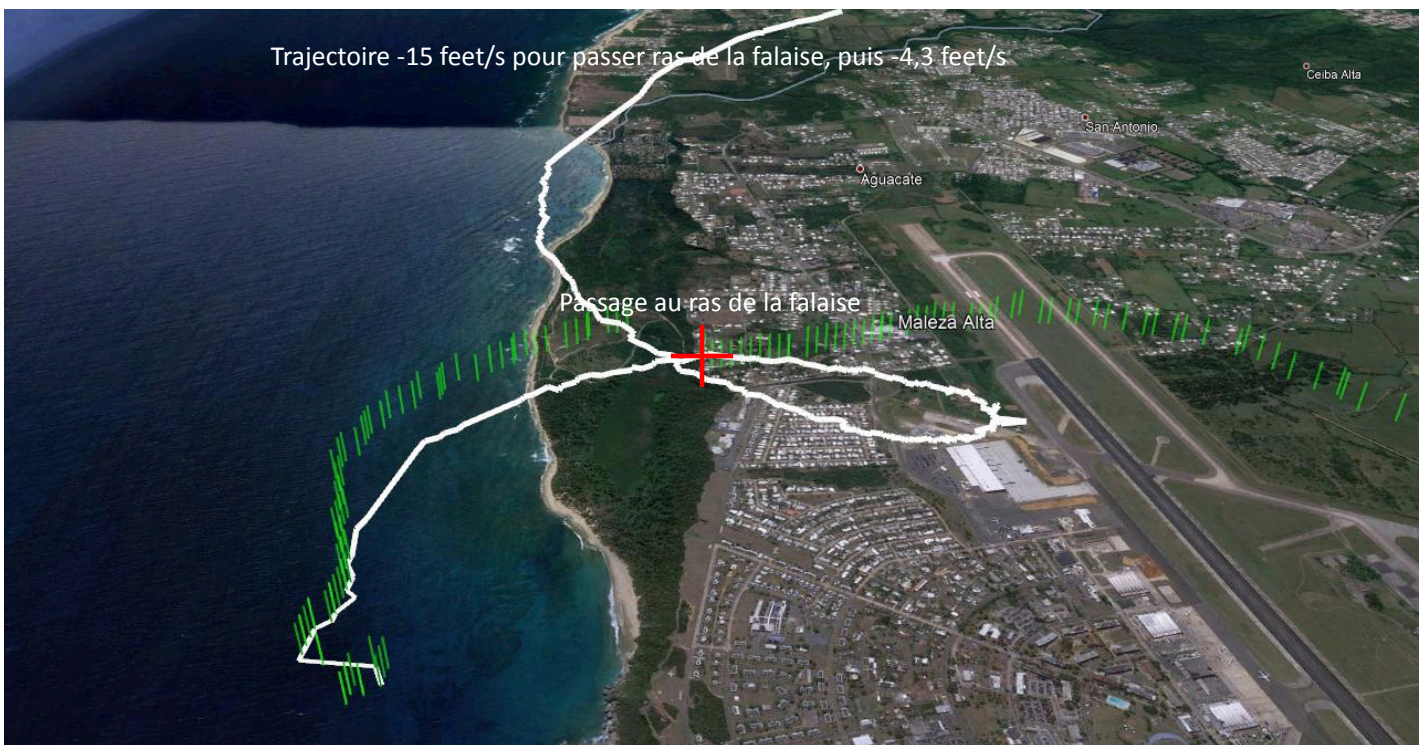
On peut aussi imaginer d'autres profils de vol où la vitesse verticale VZ est plus forte jusqu'à la seconde 108 et redevient faible au passage de la falaise. Le profil ci-dessous est initialisé à partir d'une altitude de 1800 ft avec une VZ de - 15 ft/s.

**Fig. 25 – Profil à VZ élevée en début de trajectoire**

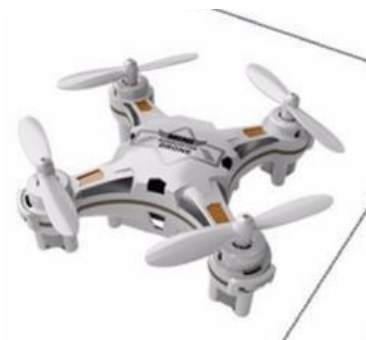
- Les mini-drones et micro-drones électriques

Les plus « discrets » des mobiles de la liste ; petite taille (quelques dizaines de cm), et surtout pas de combustion interne. Les moteurs électriques dissipent peu de chaleur. On a donc une signature IR en bande 2 et en bande 3 faible, avec une température apparente de 35 à 45° (selon la bande et le modèle)<sup>3</sup> donnant des portées d'observation de l'ordre de un à plusieurs km, . En visible, la signature dépend fortement de la peinture utilisée mais est très faible de nuit. Pour affiner la détectabilité des différents objets (drones, lanterne,...) par la caméra IR de l'avion, il faudrait faire une analyse spécifique de bilan de

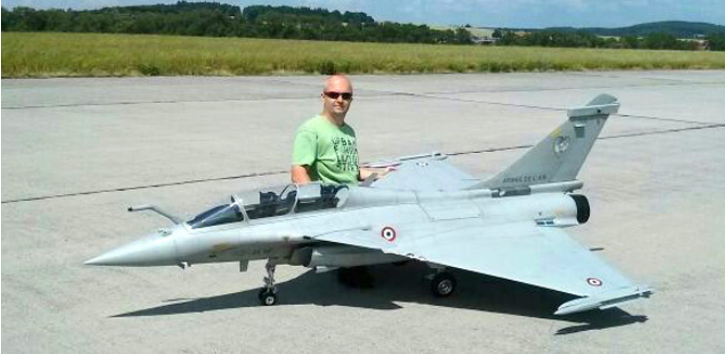
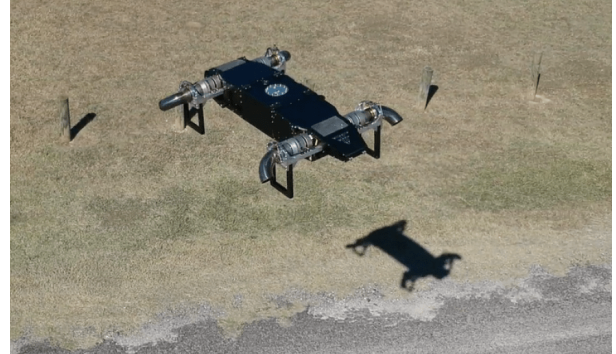
**Fig. 28 – Maquette Rafale et JetQuad**

La signature IR en bande 2 est très élevée à cause du jet de réacteur qui s'étend sur plusieurs dizaines de cm à l'arrière de la tuyère (émission en IR bande 2 par les gaz de combustion du kérosène ( $\text{CO}_2$ ,  $\text{H}_2\text{O}$ ,  $\text{CO}$ ,...))

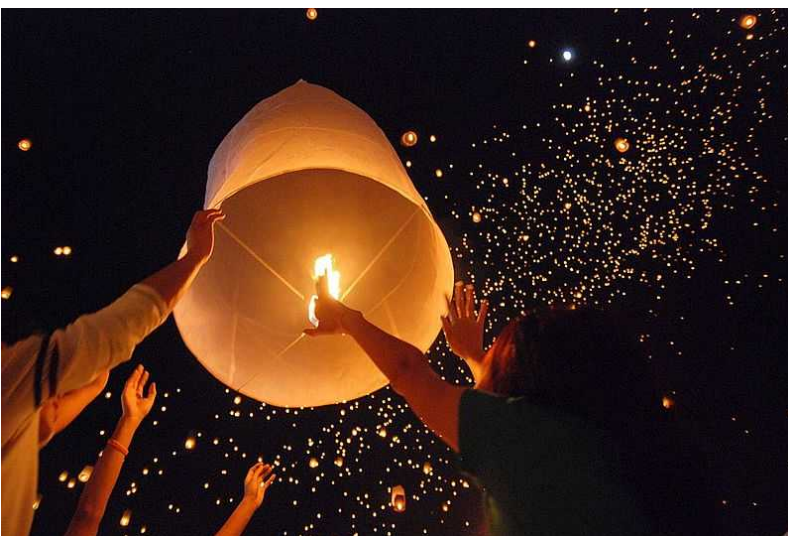
- La lanterne Thai

La taille typique est inférieure à 1m. Nous avons effectué des mesures de SIR sur 2 types de lanterne de tailles comparables. Les mesures sont effectuées à l'extérieur mais en retenant la lanterne par un fil pour ne pas la lâcher dans la région parisienne. Les mesures sont effectuées avec une camera thermique bande 3 et un thermo point qui fourni une image de mauvaise qualité mais une très bonne mesure de température apparente. Quelques exemples des images obtenues sont donnés ci-dessous.

On observe une température mesurée assez élevée ( entre 50 et 60°C) confirmée par des mesures par contact. Comme la lanterne est « captive », ces mesures correspondent à un maximum. Il faut cependant atteindre ces valeurs pour que la lanterne s'envole. La température ambiante était de 4°C

La trajectoire est orientée au 235°, les vitesses sont inférieures à 50 km/h, la tranche d'altitude d'évolution se situe entre 600 et 1000 ft : les mobiles compatibles sont les aérostats du type lanterne thaï et les micro et mini-drones (classiques ou rapides).
