Points de vue croisés sur les phénomènes aérospatiaux non identifiés observés en infrarouge et radar

par Luc Dini, président de la Commission technique SIGMA 2, Jean-Marc André, général de brigade aérienne, ancien pilote et spécialiste de défense aérienne, Joël Deschamps, retraité de l'ONERA, expert et ancien chargé de recherche sur l'observation et mesures de signatures infrarouges

LE CAS COUGAR : 2011 - CHILI

LE CAS AGUADILLA

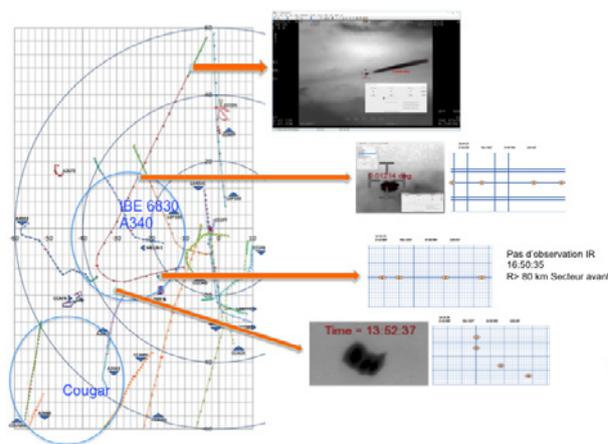
Figure 1 - Trajectoires reconstituées du Cougar et du vol IBE 6830 (Airbus A340) - points d'observation spécifiques et images associées - géométrie des points chauds dans le plan image

Le cas Cougar date du 11 Novembre 2011 et nous a été transmis par le CEFAA² en 2014. L'étude que nous avons menée est relatée dans la lettre 3AF N°27 et sera détaillée dans le rapport à venir de la Commission technique SIGMA2. Pour résumer, un hélicoptère chilien observe pendant deux minutes environ un phénomène inconnu avec sa caméra IR. La vidéo infrarouge, de qualité moyenne, présente des effets de saturation et permet néanmoins une exploitation des images. Elle fait ressortir deux ou trois points chauds³, puis l'émission d'un panache. Les données radar fournies par le CEFAA brésilien ont pu être exploitées, permettant de connaître le trafic aérien régional, d'être recoupées et permettre l'identification et l'estimation des distances (voir Figure 1). Ce cas est exemplaire du point de vue de la restitution de l'observation, mettant en défaut la conclusion à un OVNI faite par les Chiliens.

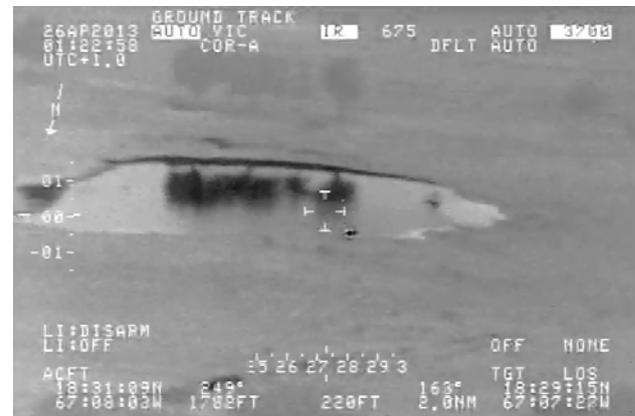
Figure 2 – Image IR de l'objet avec effet d'inversion de contraste du fond de paysage IR (effet de traitement local d'image). L'objet est à droite et à la base de la croix de visée

L'avion de surveillance côtière est alerté par la tour de contrôle de la présence d'une lumière rouge inconnue en rapprochement vers l'aéroport. L'avion fait deux boucles et enregistre avec sa camera infrarouge (et le télémètre laser) un objet pendant environ deux minutes. La vidéo IR (voir Figure 2) est de mauvaise qualité du fait du traitement d'image (saturation, inversions de contraste) et ne permet pas d'exploiter précisément les images, les formes ou de trouver des points de recoupement dans l'image et sur la carte pour estimer la distance et reconstituer la trajectoire du phénomène en 3D. De plus le télémètre laser mesure en réalité la distance avion-point d'impact du laser au sol, ce qui permet de restituer l'enveloppe des lignes de visée Camera et laser sur laquelle l'objet se déplace. Cette restitution est conforme au relief du terrain, mais la position du phénomène et son altitude restent inconnues ?

- L'inversion de contraste (voir Figure 2) lors du survol du plan d'eau (liée au gain de traitement d'image local).
- L'occultation temporaire ou la forte atténuation de

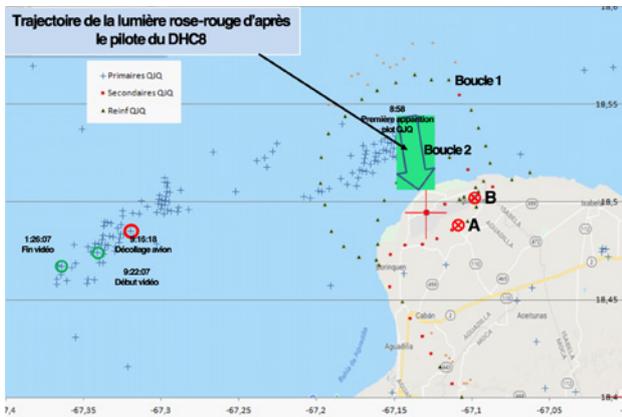
Figure 3 – Trajectoire du DHC-8 restituée à partir de la vidéo (en vert) superposée à la carte des échos radar

Nous avons également tenté de recouper les observations IR et les données radar (voir Figures 3 et 4) pour obtenir la position de l'objet. Malheureusement, les données radar font apparaître une série de plots en déplacement de l'est vers l'ouest, correspondant principalement à des déplacements de nébulosités poussées par le vent. Certains pourraient correspondre à la position de l'objet, mais ponctuellement et sans certitude, compte tenu de la position de l'avion dont les échos radar s'éloignent à l'Ouest. En revanche, la position de l'avion relevée par le radar et celle inscrite sur la vidéo, ainsi que le défilement du paysage, coïncident ce qui confirme l'authenticité de la vidéo et de l'observation.

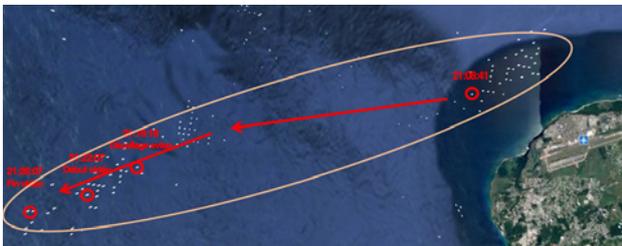
Figure 4 – Positions successives de l'écho qui a alerté les contrôleurs avec une dérive des plots vers l'Ouest

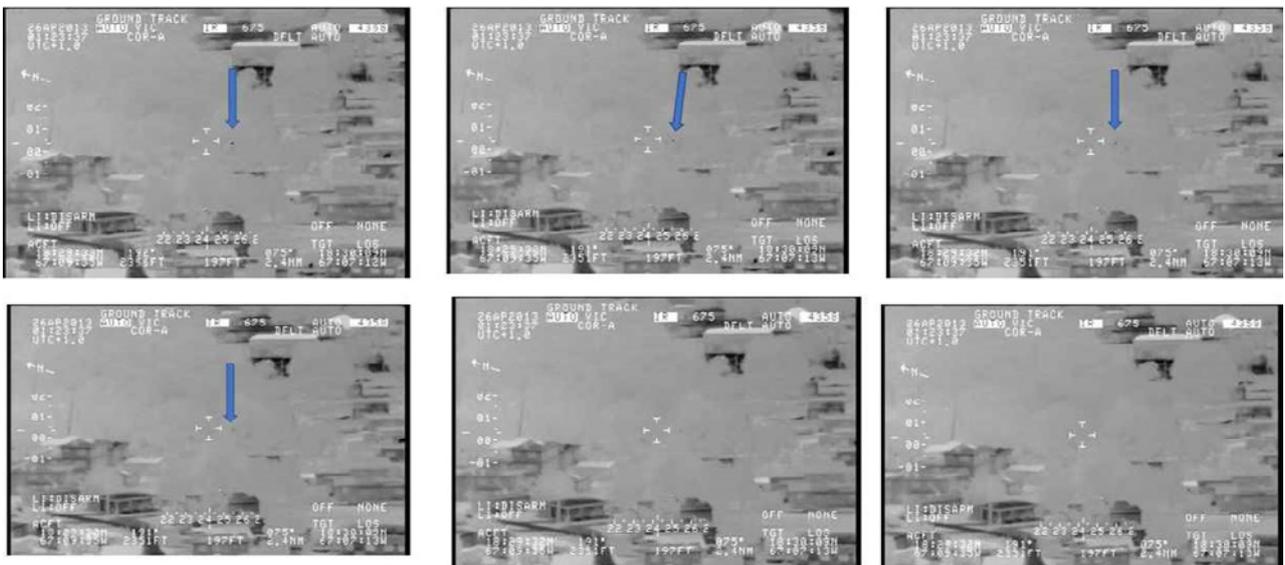
Figure 5 – Suite d'images montrant l'occultation temporaire de l'objet durant le survol du fond de mer

la signature thermique du phénomène observé en final sur fond de mer (voir Figure 5) . Plusieurs interprétations sont possibles selon les trajectoires et les altitudes envisagées. Pour un objet lent évoluant autour de 600 ft, l'occultation serait liée à des nuages, mais ceux-ci devraient masquer aussi le fond de paysage et pas seulement l'objet...Or ce n'est pas le cas, ce qui ne conforte pas l'hypothèse d'une trajectoire finale moyenne altitude (cas d'une trajectoire locale lente). Le SCU nous a transmis son rapport faisant l'hypothèse d'une trajectoire très basse au-dessus de l'eau, avec un plongeon « sans splash », tout en montrant une trace thermique résiduelle, plus froide, de l'objet. Il serait immergé temporairement, en mouvement sous l'eau (voir Figure 6). Nous ne retenons pas cette hypothèse extraordinaire qui n'est pas physique (l'eau est opaque à l'infrarouge et devrait effacer totalement la signature thermique). Enfin, si l'on retient l'hypothèse du vol rasant au-dessus de la terre puis de l'eau, il nous paraît envisageable que l'objet puisse alors « surfer » au ras des vagues, soulever des embruns et voir sa signature thermique occultée temporairement par cet effet de brumisation (voir Figures 5 et 6) . Cette hypothèse conforterait la solution du vol rasant, qui pose cependant d'autres questions.

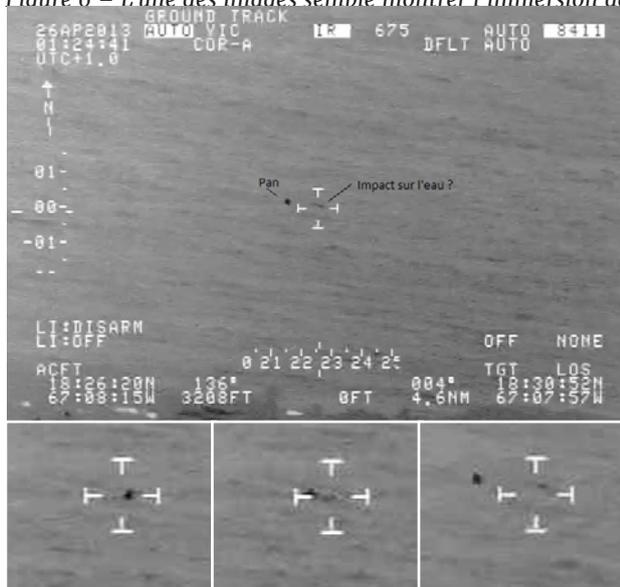
Figure 6 – L'une des images semble montrer l'immersion de

l'objet (selon le SCU), sans splash tout en laissant une trace thermique atténuée

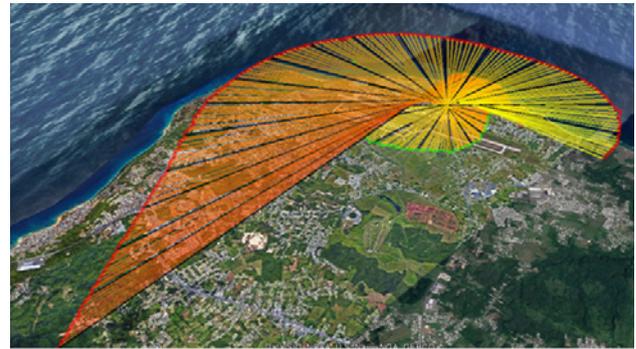
Figure 7 – En rouge : trajectoire du DHC-8 ; en vert : positions du target

En l'absence de recoupement des observations sur l'altitude et la distance de l'objet, nous avons reconstitué l'enveloppe des lignes de visée (voir Figure 7) de l'avion au « target » (point d'impact de la tache laser au sol), puis fait des hypothèses de profil de vol, et notamment d'altitude. Nous avons alors tracé la trajectoire supposée de l'objet répondant à ces hypothèses cinématiques tout en les croisant avec les lignes de visée, révélant alors une trajectoire possible sur cette enveloppe (voir les Figures 8 à 12).

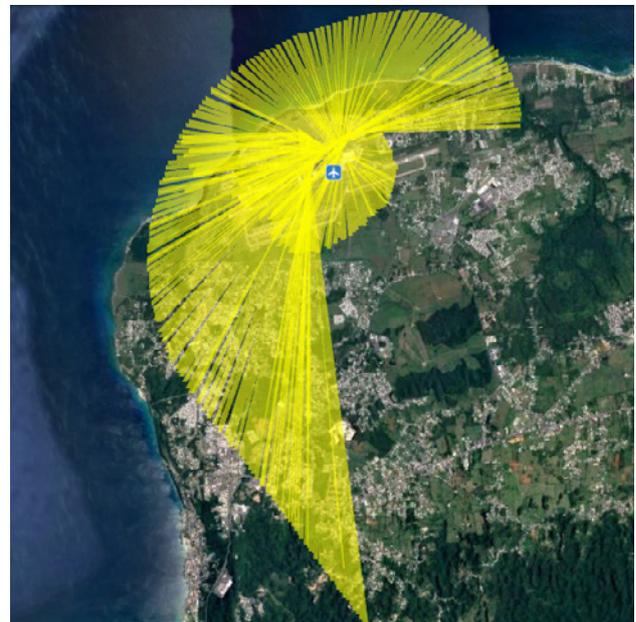
Figure 8 – La projection de la trajectoire du PAN est dans la zone jaune

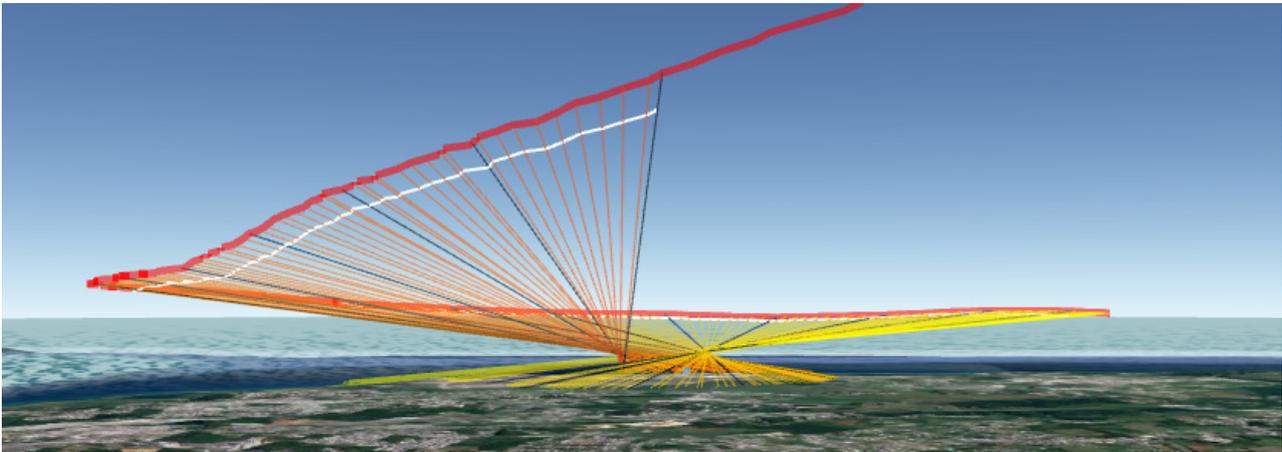
Figure 9 – Profil PAN « en accompagnement » de l'avion d'observation (on a fixé arbitrairement un différentiel d'altitude de -100 pieds par rapport à l'altitude du DHC-8).

- **Profil de vol très proche de celui de l'avion.** Cette hypothèse d'école qui consiste à supposer les trajectoires avion et objet (altitude avion de moins de 100 ft) proches et parallèles en tournant autour de l'aéroport. Elles ne correspondent pas à un scénario crédible, la distance avion objet étant alors très faible. On n'explique ni la trajectoire, ni le scénario et encore moins la piètre qualité de l'image, alors que l'objet serait observé à courte distance et devrait bénéficier d'une meilleure qualité d'image.

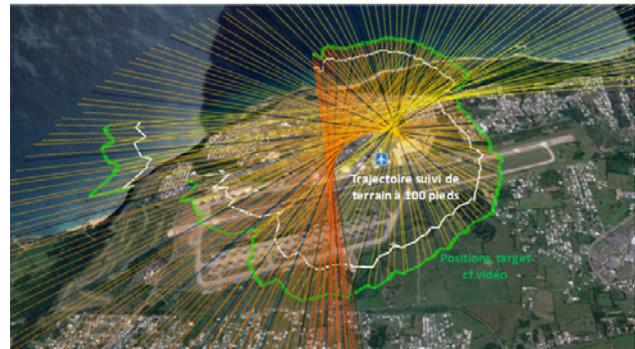
Figure 10 – En blanc : la trajectoire PAN en suivi de terrain à 100 pieds

- **Profil de vol en suivi de terrain à très basse altitude** (autour de 100 ft sol) qui peut correspondre à un survol rasant de la terre puis de la mer durant la dernière phase de vol. Le profil pourrait être celui d'un micro-drone. Sa vitesse varierait de 300 km/h au début à 100-120 km/h en phase finale au-dessus de l'eau, ce qui montre une dynamique de vitesse un peu extrême en limite haute vitesse (les micro drones atteignent en général 150 km/h) mais certains drones spéciaux (dotés d'une propulsion par gaz ou micro turbo réacteur) peuvent atteindre des vitesses de 300 à 400 km/h ou plus, avec des vitesses de décollage et d'atterrissage très faibles. Rien ne dit d'ailleurs que l'objet ne pourrait partir d'une altitude plus élevée et d'une distance plus proche, donc avec une vitesse initiale plus basse en début d'observation, et un taux de descente plus important pour rejoindre l'altitude de suivi de terrain ? Ceci n'est pas étudié ni démontré. En outre la signature thermique avec un point chaud suffisamment élevé pourrait confirmer l'hypothèse d'une propulsion thermique ou avec des tuyères à gaz chaud. Il reste cependant à comprendre la présence d'un micro-drone rapide au voisinage de l'aéroport ? L'hypothèse est-elle erronée ? S'agit-il d'un test avec un micro-drone spécial (forces spéciales). La question est ouverte et ne relève pas de nos compétences.

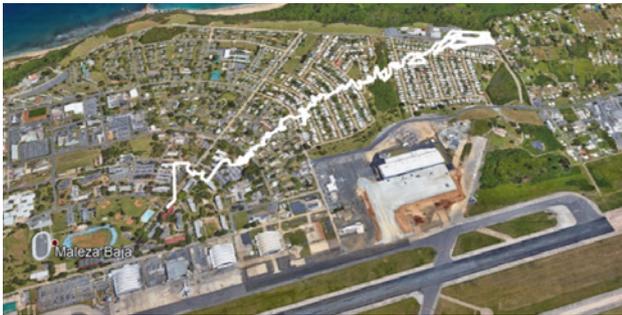
Figure 11 – Trajectoire PAN pour le couple 1000 pieds/-2 pieds/s

- **Profil de vol à altitude intermédiaire en descente lente** (2 ft/s) entre 800 et 1000 ft. L'objet suit une trajectoire au voisinage de l'aéroport, à très faible vitesse (18 à 40 km/h), au croisement des lignes de visées, l'avion tournant autour de la trajectoire de l'objet. La faible vitesse compatible d'un objet type ballon, drone ou ULM est cohérente avec le vent local (recoupement de direction et de vitesse), l'objet pouvant dériver lentement en descente. En revanche, si la cinématique est crédible, il y a un très faible recoupement avec les données IR : la signature thermique d'une lanterne Thaï est très faible en regard des points chauds observés. En outre l'occultation de signature (en fin de trajectoire sur fond de mer) n'est pas expliquée. À l'altitude considérée (environ 600 ft) seules des nébulosités pourraient expliquer l'occultation de l'objet, mais elles masqueraient aussi le fond de paysage (mer), qui lui, reste visible.

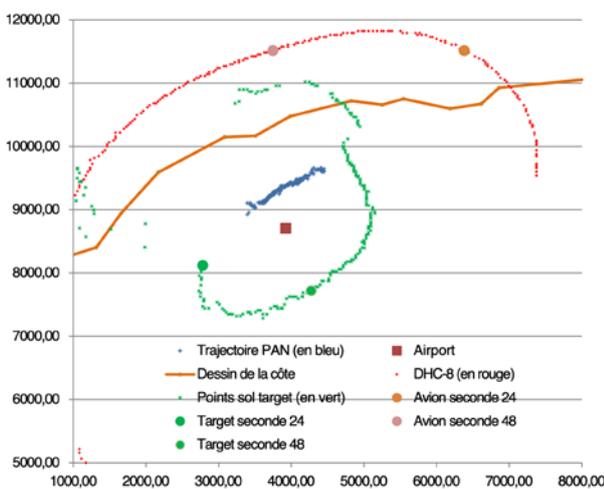
Figure 12 – Trajectoire (en bleu) pour altitude initiale de 1000 pieds et vitesse verticale de -2 pieds/s

Du point de vue cinématique deux hypothèses se dégagent. L'une correspond à une trajectoire locale au voisinage de l'aéroport en descente lente (2 ft/s) entre 1000 et 800 ft, compatible avec celle d'un ballon ou d'une lanterne Thaï, voire d'un micro-drone, dérivant à faible vitesse en étant porté par le vent. Mais cette hypothèse, qui aurait le mérite de correspondre à un scénario simple et à une cinématique classique, n'est pas cohérente avec les données radiométriques (point chaud, occultation). L'autre hypothèse pourrait correspondre à un suivi de terrain à 100 t, au moins en deuxième partie de trajectoire ; ce qui pourrait expliquer certains phénomènes observés (point chaud, occultation temporaire de la signature en vol rasant au-dessus de la mer). Il pourrait s'agir d'un micro-drone avec des capacités de haute vitesse extrêmes (près de 300 km/h) en début de trajectoire, comme il en existe quelques prototypes. Cependant, le scénario d'emploi d'un tel drone semble très atypique. Une hypothèse de changement de niveau de vol avec descente rapide pourrait éventuellement changer le pic de vitesse initial mais ne résout pas les questions comme le dédoublement.

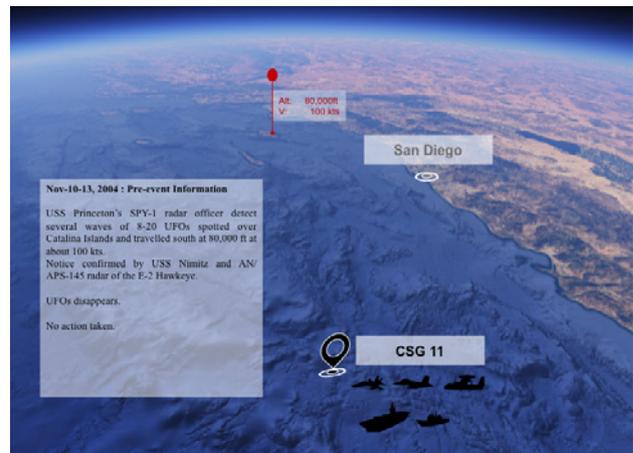
Figure 14 – Observation radar (Porte-avion Nimitz-croiseur Aegis Princeton)

Pendant plusieurs jours (10 au 13 novembre 2004), durant un exercice naval au large de San Diego, des vagues de 8 à 20 PAN sont observées au radar SPY-1 (voir Figure 13).

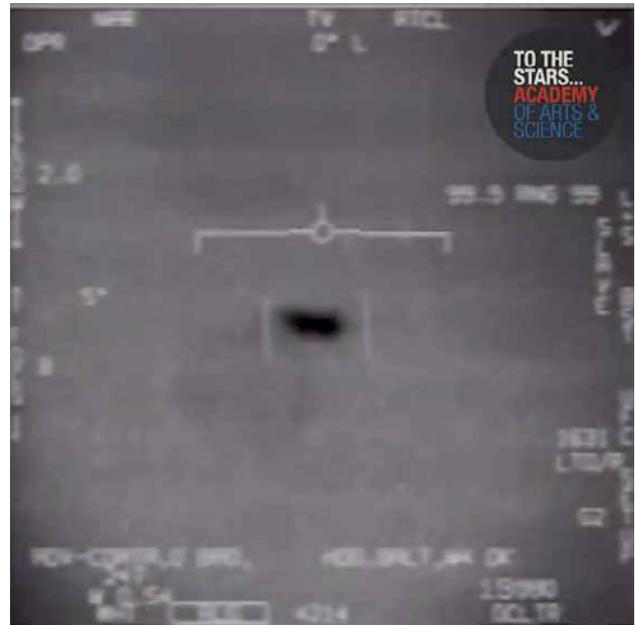
Figure 15 – Vidéo FLIR 1

La vidéo (voir Figure 15) dure 1min 14 s pendant lesquelles on observe un objet en IR puis en visible. Le site et le gisement de la ligne de visée sont très stables, sauf une augmentation du gisement en fin de vidéo. En IR, l'objet semble être un point saturé sans structure apparente, par contre en visible il présente nettement une forme allongée.

On note cependant que l'objet apparaît nettement plus grand en visible qu'en IR. Pourtant dans les 2 cas, le champ des capteurs semble le même (NAR) d'après les incrustations ?

Un défaut image dans le pod n'est pas à exclure sachant qu'on peut lire que les premiers pods de cette famille installés sur F115 ont connu quelques problèmes de mise au point.

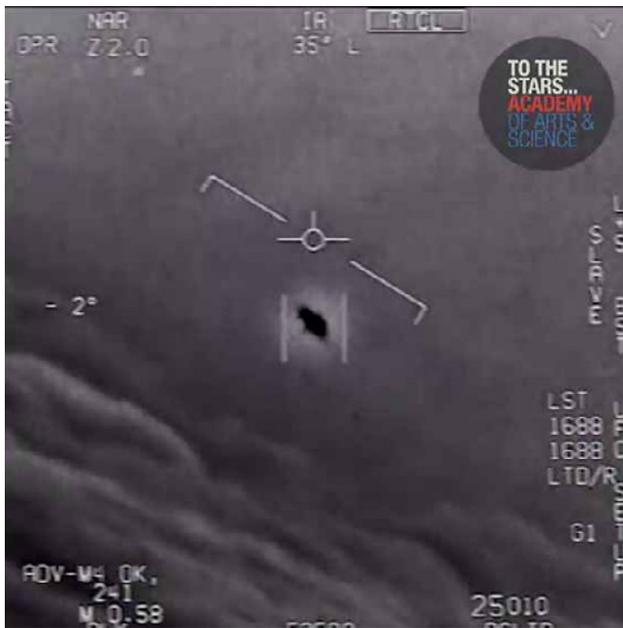
Figure 16 – vidéo GIImbal

Cette vidéo dure 35 s, elle n'est ni localisée, ni datée. Elle est de meilleure qualité (voir Figure 16) que la précédente. Sur une mer de nuage, on observe un objet oblong alors que le F18 est en virage à gauche. Le site de la ligne de visée reste constant à -2° et le gisement varie de 54° gauche à 5° droite.

Le plus surprenant est que l'objet change d'inclinaison lorsque le gisement est compris entre -5 et $+5^\circ$, comme si sa position était liée à l'angle du miroir de tête du pod. Le commentaire des pilotes atteste de leur surprise face à un changement d'attitude qui défie les lois de la mécanique de vol, puisque plaçant l'objet orthogonalement à l'écoulement aérodynamique.

Un défaut dans le plan focal intermédiaire du système optique du pod nous semble plausible. Ce n'est peut-être pas un hasard si cette vidéo s'appelle Gimbal.

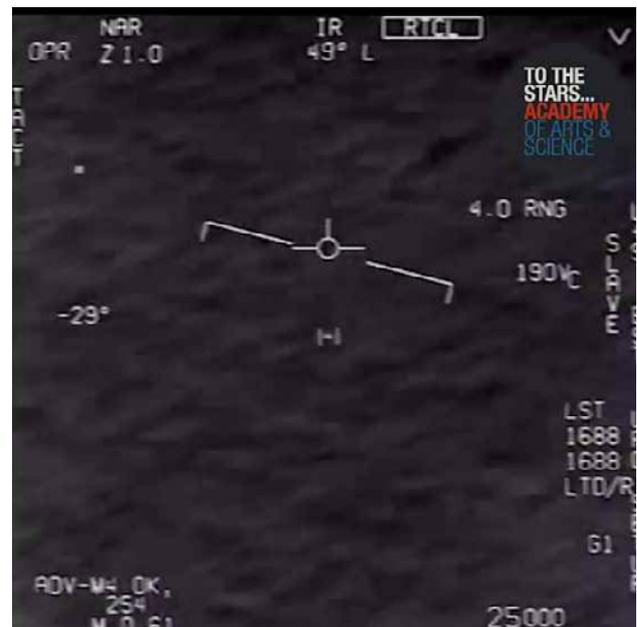
Figure 17 – Vidéo GO FAST

Certainement la vidéo la plus intéressante car la plus nette des 3 (voir Figure 17). Elle est probablement plus récente (observations de 2014).

Elle dure 30 s. L'avion est à 25000 pieds en vol à plat, puis dans la dernière partie de la vidéo en virage gauche. La ligne de visée commence à -22° site et 35° gauche gisement en début de vidéo, pour rejoindre régulièrement -34° site et 55 gauche gisement.

L'objet est un point chaud ponctuel se déplaçant rapidement sur fond de mer. L'opérateur rate l'accrochage de la poursuite à 3 reprises puis réussit l'accrochage et active la poursuite automatique.

La résolution angulaire est trop faible pour identifier le PAN, mais on peut dire qu'il s'agit d'un objet chaud de petite taille. Lorsque la poursuite automatique est enclenchée, il apparaît une incrustation 4.0 RNG. Si on considère qu'il s'agit d'une mesure de distance sur l'objet, celui-ci est à 7,4 km de l'avion alors que l'altitude de vol est de 7,7 km. On aurait donc bien un objet volant rapidement à une altitude intermédiaire. Sous ces conditions, une analyse géométrique du PAN est envisageable.
